【別添】

事故現場及び事故車両の写真

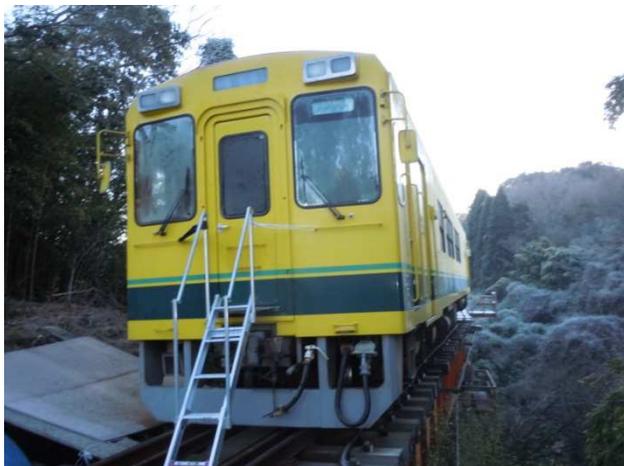
1 : 事故現場での事故車両

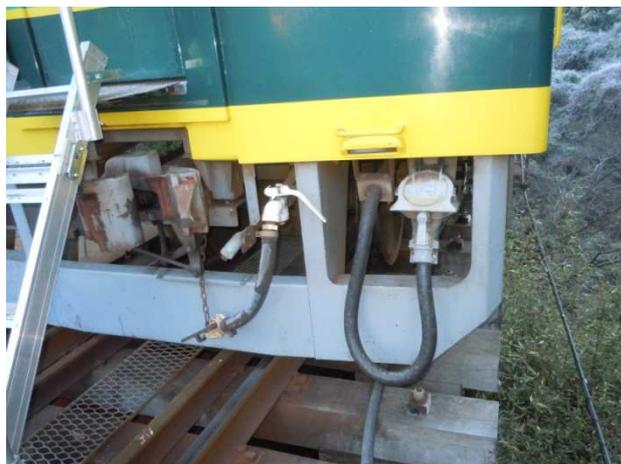
2 : 先頭車輪が線路の外側に脱線している。

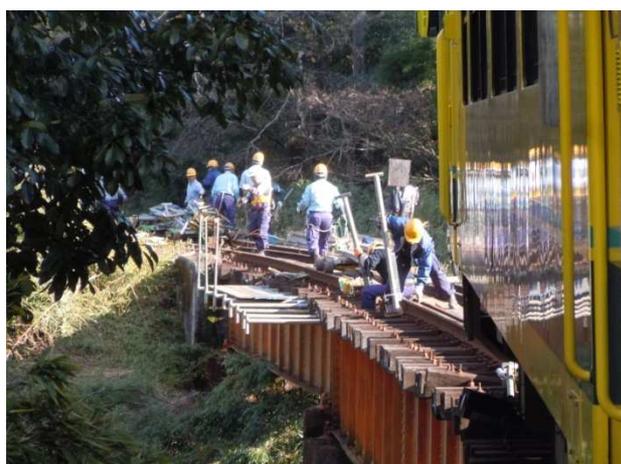
3 : 運輸安全委員会の調査が終わり西畑方から順次再開された復旧作業

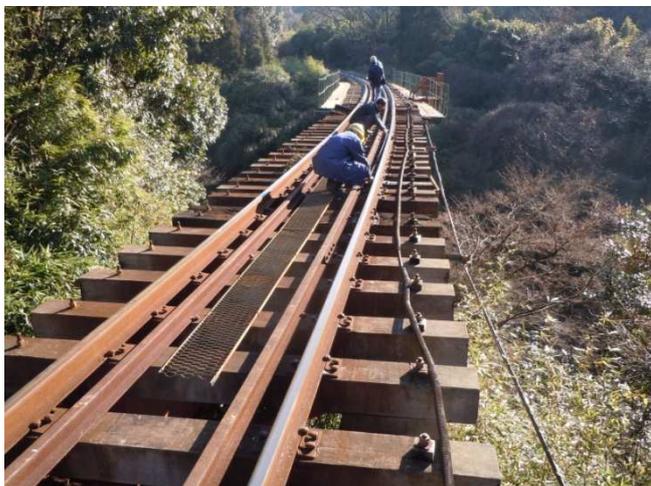
4：脱線車両の移動が終わり車両がいた部分の線路を調べるいすみ鉄道係員。

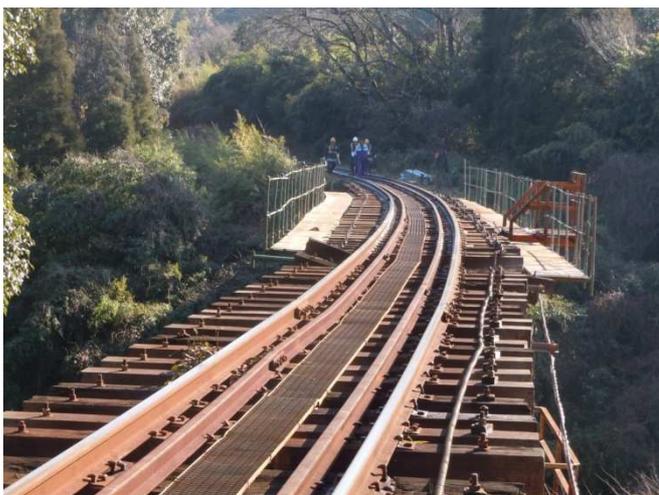
5：復旧作業が終わった部分と未着手の部分（手前）

庄司川橋梁

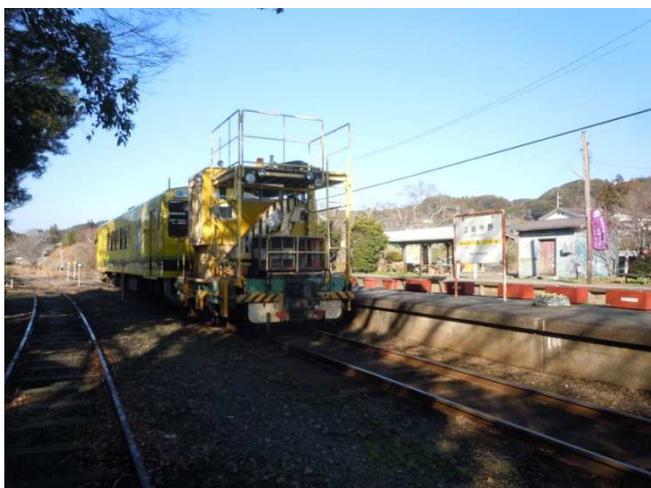
6：軌道整備用車両で上総中野駅に収容された脱線車両

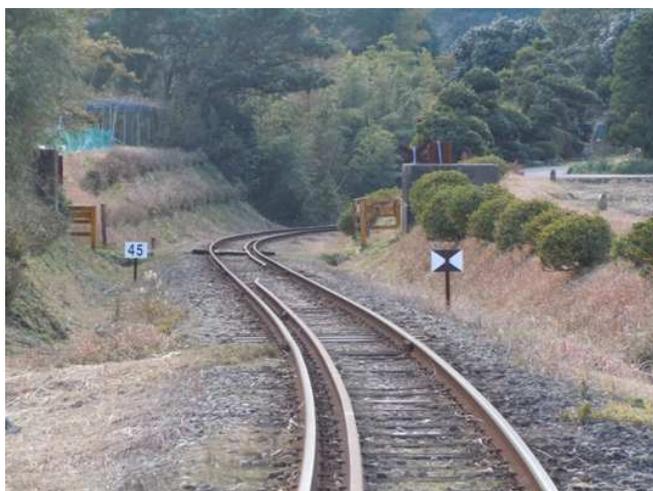
7：脱線現場へ至る線路

西畑方から上総中野方を見る。

この右カーブの約 200 メートル先が事故現場

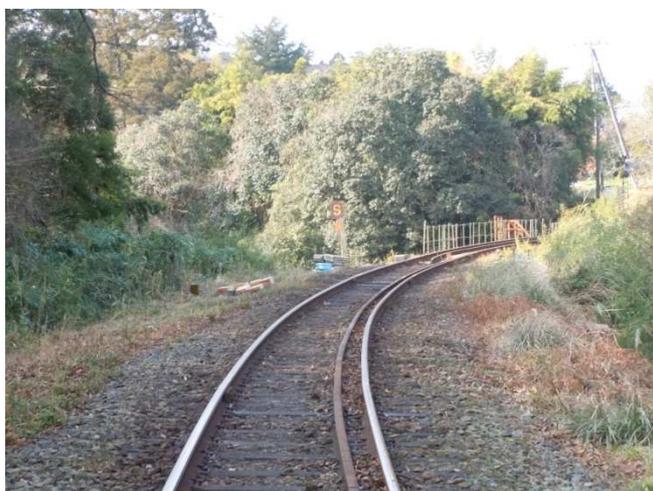
8：脱線事故現場付近

先に見える橋梁の手前部分から脱線が始まったと思われる。

線路の内側にあるレールは脱線した場合の転覆を防ぐためのガードレール。

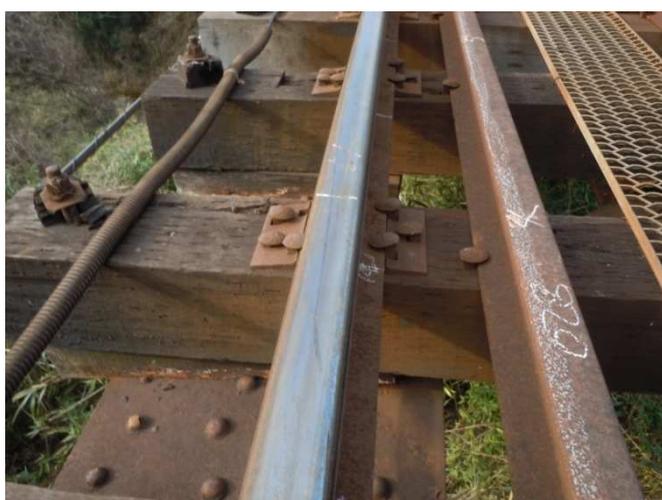
9：車輪がレールに乗り上げたとみられる痕。この先から外側に脱線痕が見られる。(庄司川橋梁)

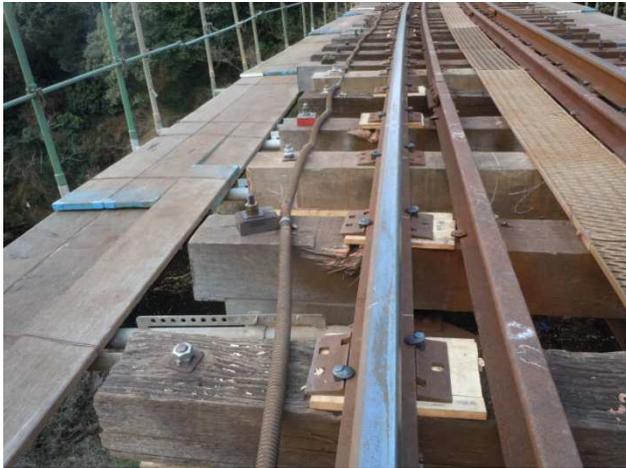
10 : 車輪がレールを乗り越えたとみられる痕がある地点から上総中野方の枕木に見られる脱線痕（手前2本目、4本目の枕木）

3本目の枕木は復旧作業で交換済み

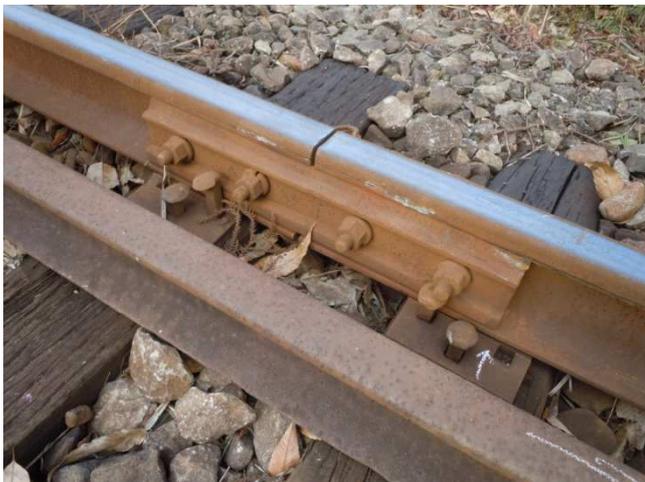
11 : 橋梁手前に見られる事故によってつけられたと思われるレール内側の傷。進行方向右側、カーブ内側の線路の内側についている。

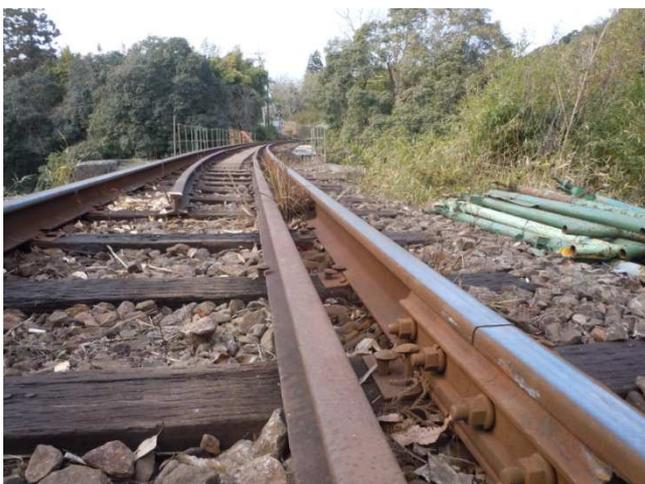
12 : 上記11の内側の傷の位置から庄司川橋梁を見たところ。
